CIRCONIO VS METAL. ANÁLISIS COMPARATIVO DEL COMPORTAMIENTO DE LA CERÁMICA DE RECUBRIMIENTO.

Universidad de Valencia. Facultad de Medicina y Odontología. Departamento de Estomatología. Unidad Docente de Prostodoncia y Oclusión

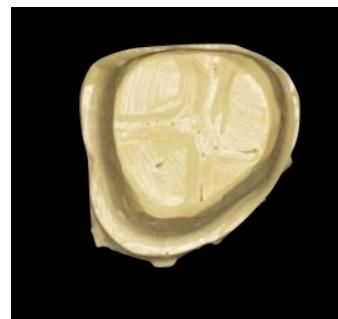
Cada impresión se vacío con resina epoxi (Exakto-Form). Tras 45 minutos de polimerización, retiramos el espécimen de resina epoxi de la impresión (Figura 1) y se posicionó en un cilindro de cobre de diámetro de 2,2 cm, utilizando como material de estabilización escayola tipo IV (Vel-Mix ClassicDie Stone).

Figura 1. Vistas del modelo maestro en resina epoxi

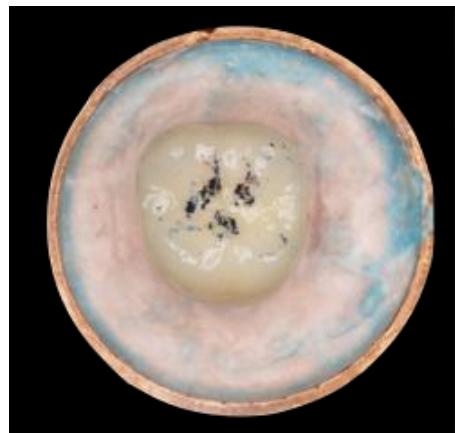
Diseñamos la anatomía oclusal de las coronas (mediante la técnica de encerado) para que el aplicador de la carga de la Máquina Instron (bola de alúmina de 4 mm de diámetro) realice un contacto en la fosa central de la restauración con un apoyo tripódico en las vertientes internas de la cúspide vestibular y palatina (*Figura 2*).

Figura 2. Puntos de oclusión deseables en las coronas que se someterán a carga

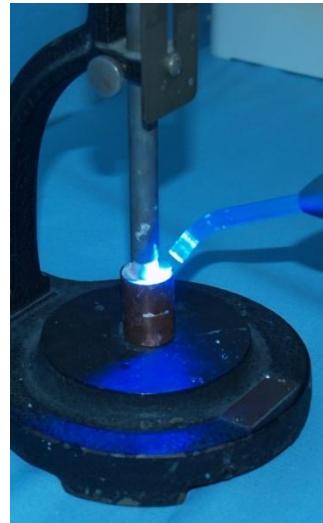
Una vez confeccionadas las coronas, se llevó a cabo su cementación mediante un cemento de resina de polimerización dual. Sobre ellas se aplicó, durante 5 minutos, una

fuerza de 1 Kg de peso, para la correcta distribución del cemento y asentamiento de la misma (*Figura 3*).

Figura 3. Báscula de un Kg de peso que ejerce la fuerza sobre la corona para su asentamiento correcto mientras se realiza su cementación.

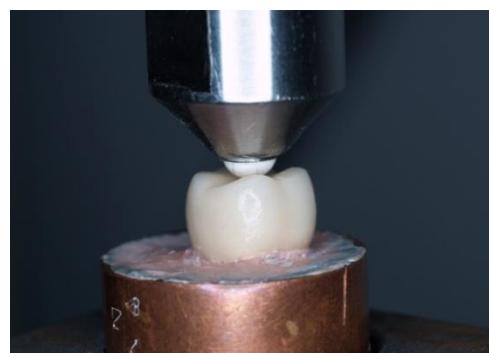
El ensayo de compresión de las muestras fue realizado en una máquina Instron (*Figura 4*).

Figura 4. Contacto entre antagonista y vertientes internas de la muestra.

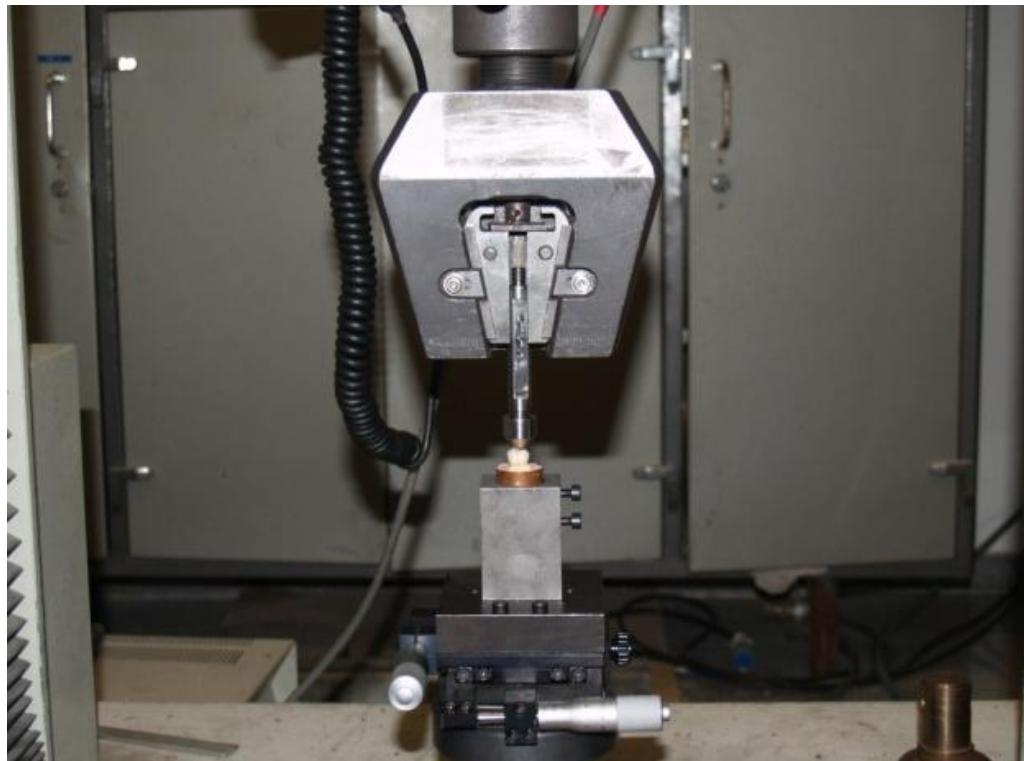
El aplicador de la carga de dicha máquina descendía sobre la muestra ejerciendo una fuerza vertical y continua, con una velocidad de avance de cruceta de 0,5 mm por minuto, realizando un recorrido vertical descendente perpendicular a la zona oclusal de la restauración. La bola de alúmina del aplicador establecía un contacto tripódico con

las vertientes internas de las cúspides vestibulares y cúspide palatina de la corona (*Figura 5*).

Figura 5. Abrazadera del aplicador de la carga y mesa de fijación de los especímenes

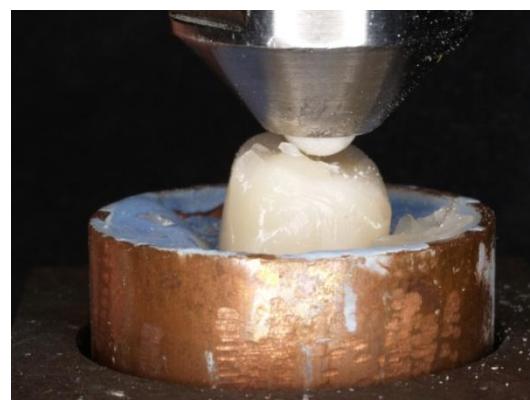
La máquina se detenía cuando se producía la fractura de la porcelana de revestimiento y nos medía la fuerza en Newtons a la que se producía dicho fracaso (*Figura 6*).

Figura 6. Fractura de la porcelana de recubrimiento tras someterla a carga.

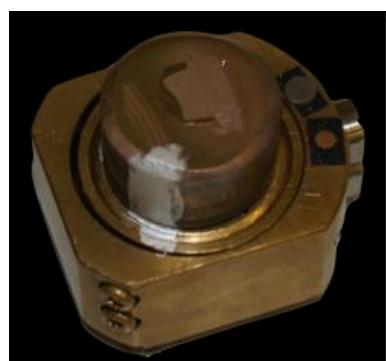
Para poder visualizar las muestras en microscopía electrónica de barrido, las restauraciones fueron metalizadas con oro con la técnica de evaporización (Figura 7).

Figura 7. Pincelado con plata líquida del espécimen.

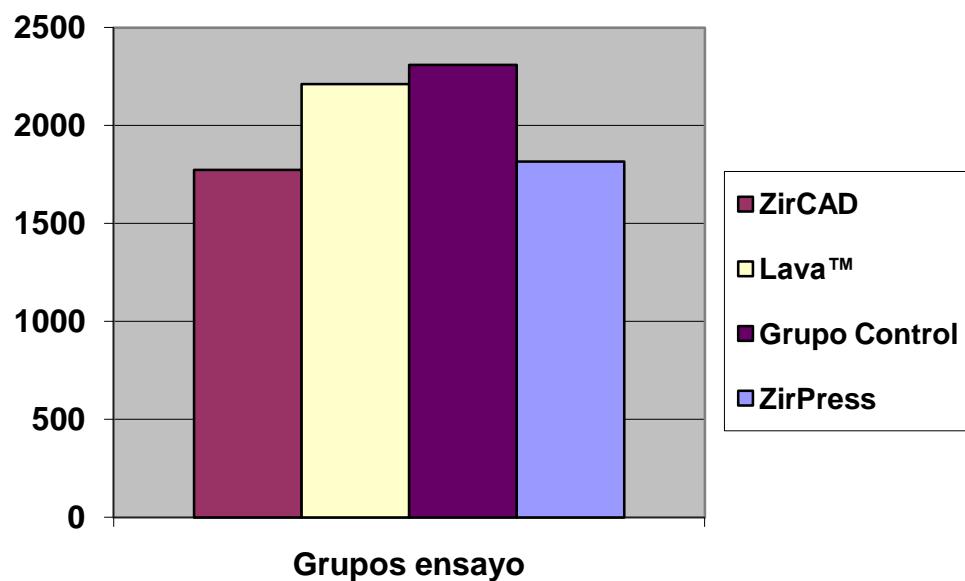
Analizando la resistencia de la porcelana de recubrimiento en cada grupo ensayado (*Tabla 1*)(*Gráfica nº1*), podemos decir que el grupo IV o control obtuvo los mejores valores del estudio (2310,49 N), seguido, en segundo lugar, por el grupo III (2210,95 N). El grupo II (1818,01 N) y el grupo I (1773,92 N), se situaron en tercer y cuarto lugar respectivamente.

Gráfica n° 1: Fuerza con la que se fractura la porcelana de recubrimiento de cada grupo.

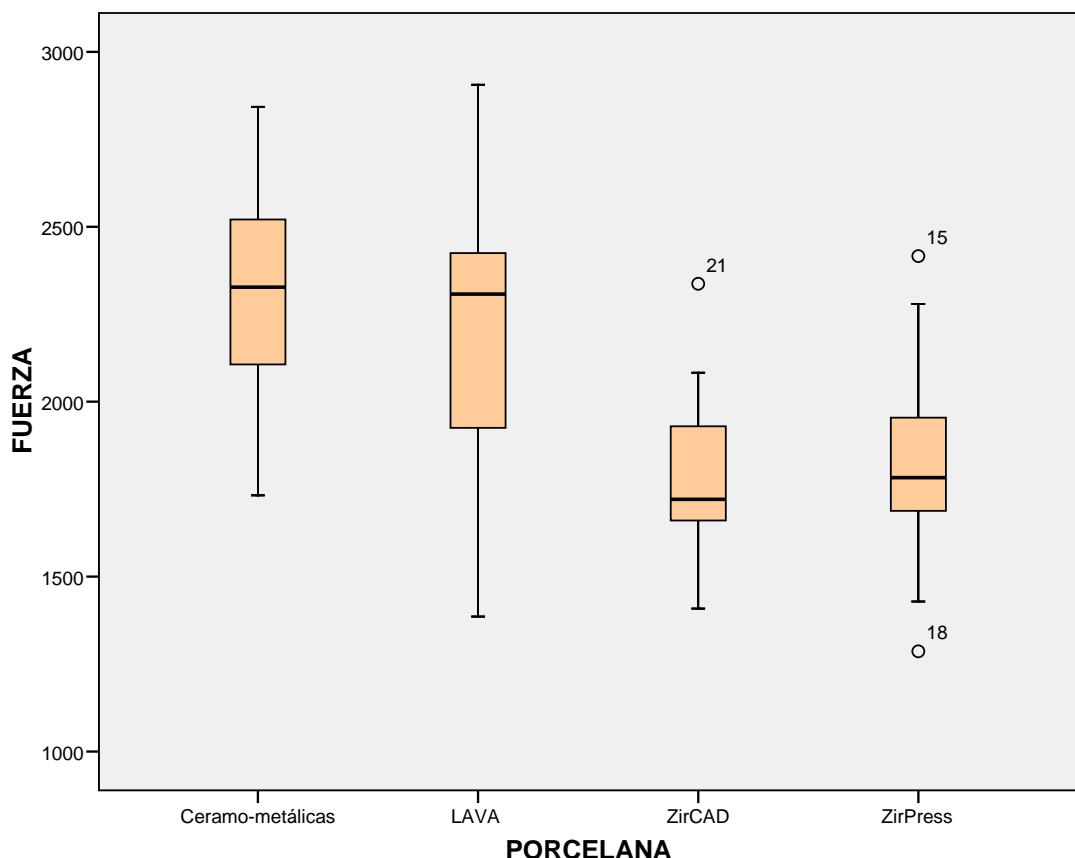
En el análisis de la distribución de los valores obtenidos a través de un diagrama de cajas o Box-Plot observamos la igualdad entre el grupo III y el grupo control (cajas de amplitud similar y alturas parecidas) y la superioridad de estos con respecto a los grupos I y II(*Gráfica nº2*).

Gráfica nº2. Diagrama de cuartiles

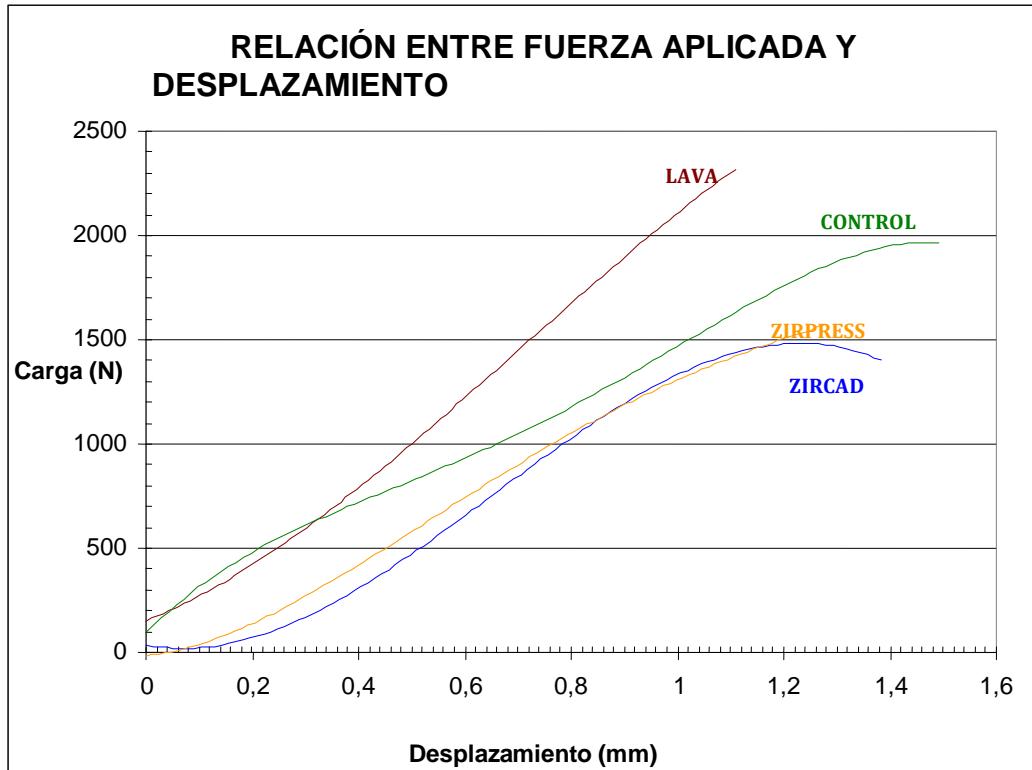
Si comparamos los comportamientos medios de los cuatro grupos de porcelanas de recubrimientos, el resultado es el siguiente (*Gráfica nº 3*).

Gráfica nº 3. Relación entre Fuerza y Desplazamiento entre porcelanas.

Analizando esta última gráfica, podemos afirmar que el grupo III presenta una tendencia más resistente que el resto de grupos.

Los grupos I y II presentan comportamientos similares en cuanto a la evolución carga-desplazamiento.

3. La porcelana de recubrimiento del grupo III (Lava™) mostró una evolución en la deformación más *lenta* que el resto de los grupos, por lo que para alcanzar un determinado desplazamiento era necesaria una fuerza superior al del resto de las porcelanas.

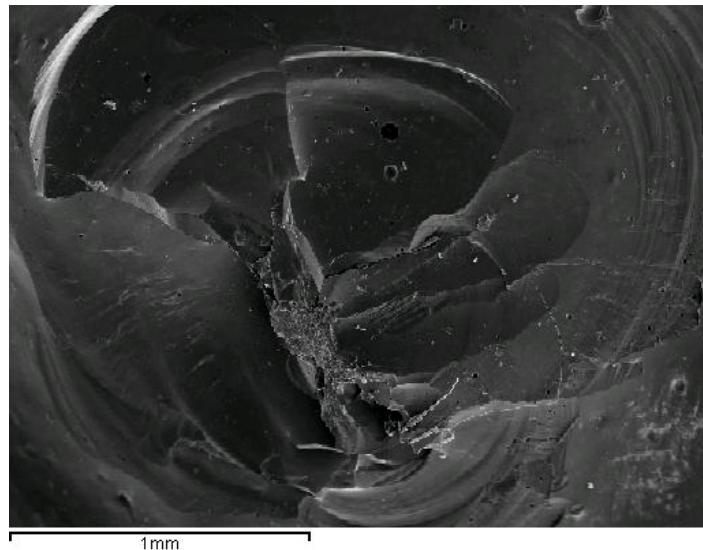
El tipo de fractura en todas las coronas analizadas fue de patrón radial o periférico. La deformación del material de recubrimiento se produce en la zona de oclusión, desarrollándose la fractura contigua a ella de forma radial (*Figura 8*).

Figura 8. Imagen 50X de la zona de oclusión con el antagonista (bola de alúmina).

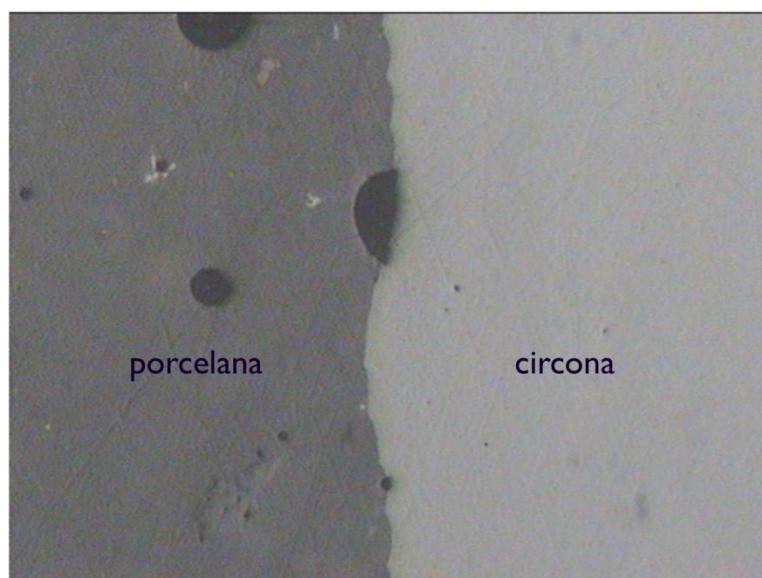
Como podemos observar en las imágenes que se muestran a continuación, la unión entre ambas estructuras se debe principalmente a una retención micromecánica. La zona superficial de la circona presenta unas convexidades y concavidades microscópicas que facilitan el consiguiente engranaje de la porcelana de recubrimiento. No se ha demostrado ningún tipo de unión química (*Figura 9*).

Figura 9. Imagen a 100X Microscopía óptica de interfase circona-porcelana (Corona ZirCAD)

Hasta la fecha no existe evidencia científica de una unión química entre la circona y las porcelanas de recubrimiento. Los dos materiales parecen unirse mediante un engranaje mecánico y a través de la formación de fuerzas compresivas resultantes de la contracción térmica durante el enfriamiento tras el sinterizado²³.

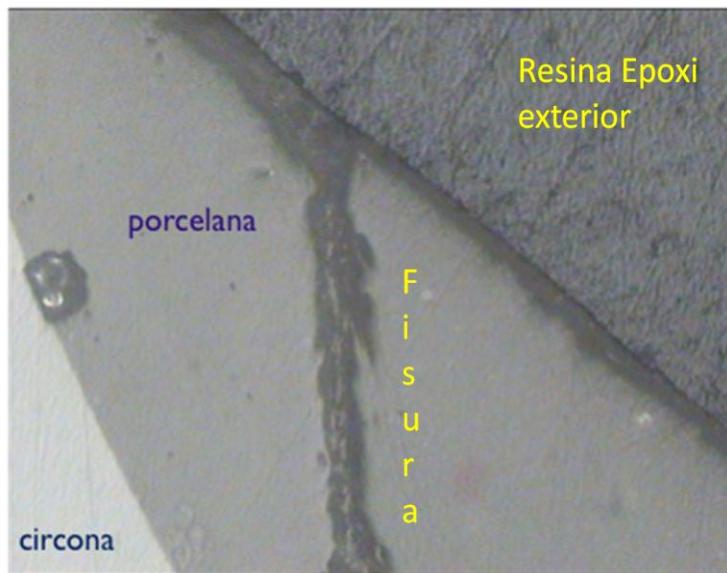
1.Fallo cohesivo o situado en la estructura interna de la porcelana de recubrimiento. Este tipo de fracaso es el más frecuentemente observado en nuestro ensayo, y es el tipo de fallo clínico que definimos como chipping o delaminado (*Figura 10*).

Figura 10. Imagen a 100X de Microscopía óptica de porcelana de revestimiento de la corona ZirCAD.

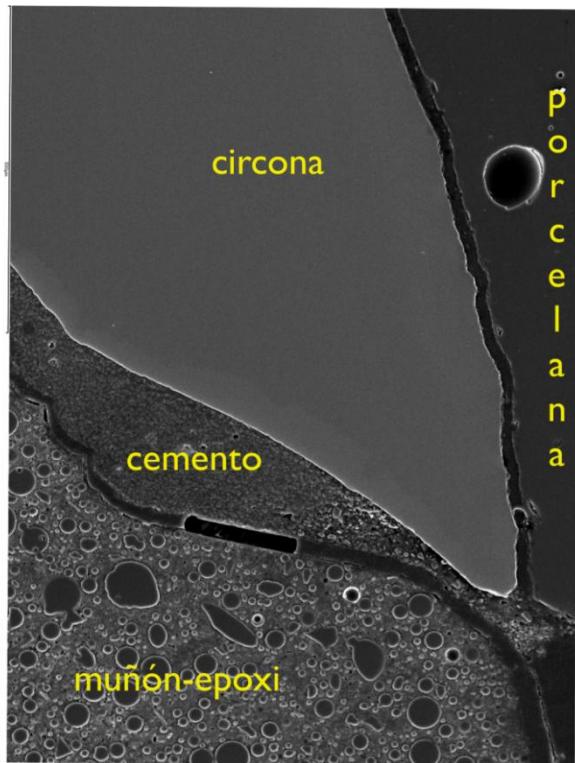
3. Fallo adhesivo: En la interfase porcelana-circona (*Figura 11*).

Figura 11. Imagen a 150X de zona del margen de la restauración (corona ZirPress) donde se observa el fracaso de la unión circona-porcelana.
